## POPIS STÁVAJÍCÍHO STAVU

## NAVRŽENÝ POSTUP REPASE OKNA

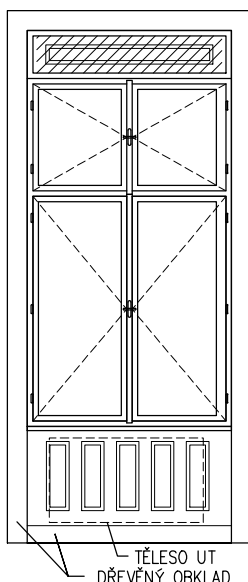
## POHLED EXTERIÉR

DVOJITÉ OKNO ČTYŘDÍLNÉ, OTEVÍRAVÉ  
S OTEVÍRAVÝM NADSVĚTLÍKEM

- DŘEVĚNÉ OBLOŽENÍ OKENNÍHO OTVORU
- ROLETOVÝ KASTLÍK

- VNITŘNÍ I VNĚJŠÍ KŘÍDLA – ČIRÉ HLADKÉ SKLO
- KASTLÍK ŽALUZII – DŘEVĚNÝ KRYT

- VNĚJŠÍ – MĚDĚNÝ PLECH
- VNITŘNÍ – DŘEVĚNÝ

- POD OKNEM TĚLESO UT
- ZÁCLONOVÁ TYČ KOTVENÁ K OBLOŽENÍ
- ŠPATNÝ STAV SPODNÍ ČÁSTI RÁMU A KŘÍDEL

REPASE OKENNÍHO RÁMU, KŘÍDEL, KASTLU ŽALUZII, VNITŘNÍHO PARAPETU A OBLOŽENÍ OKENNÍHO OTVORU  
(PODROBNÝ POSTUP VIZ RESTAURÁTORSKÝ ZÁMĚR)

- ODSTRANĚNÍ STÁVAJÍCÍCH NÁTĚRŮ
- OPRAVA A VÝMĚNA POŠKOZENÝCH ČÁSTÍ OKENNÍCH RÁMŮ A KŘÍDEL
- TMELENÍ, BROUŠENÍ
- OČIŠTĚNÍ, OPRAVA, PROMAZÁNÍ A DOPLNĚNÍ CHYBĚJÍCÍCH ČÁSTÍ KOVÁNÍ
- OBNOVA NÁTĚRŮ V PŮVODNÍ BAREVNOSTI
- DOPLNĚNÍ TĚSĚNÍ VNITŘNÍCH KŘÍDEL

- DEMONTÁŽ OTOPNÉHO TĚLESA
- OČIŠTĚNÍ
- 2x NOVÝ SYNTETICKÝ NÁTĚR
- OPĚTOVNÁ MONTÁŽ A OSAZENÍ NOVÝM TERMOREGULAČNÍM VENTILEM
- NOVÝ ODLITEK KOVÁNÍ V MÍSTĚ PROSTUPU POTRUBÍ OSTĚNÍM

- UTĚSNĚNÍ VNĚJŠÍHO OTVORU PRO ŽALUZII DŘEVĚNOU LIŠTOU
- VYPLNĚNÍ VNITŘNÍHO PROSTORU KASTLU TEPELNOU IZOLACÍ Z MINERÁLNÍ VLNY TL. 240 mm
- ZE STRANY INTERIÉRU KASTL UTĚSNIT PAROZÁBRANOU
- OSAZENÍ PŮVODNÍHO REPASOVANÉHO KRYTU KASTLU
