POPIS STÁVAJÍCÍHO STAVU

DVOJITÉ OKNO SEDMIDÍLNÉ, OTEVÍRAVÉ
S VÝKLOPNÝMI A OTEV. NADSVĚTLÍKY

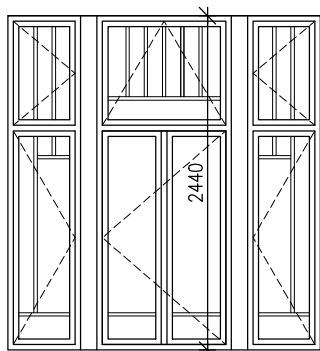
POHLED EXTERIÉR

- DŘEVĚNÉ OBLOŽENÍ OKENNÍHO OTVORU
- ROLETOVÝ KASTLÍK

- VNITŘNÍ I VNĚJŠÍ KŘÍDLA – ČIRÉ HLADKÉ SKLO
- KASTLIK ŽALUZII – DŘEVĚNÝ KRYT
- VNĚJŠÍ KŘÍDLA ČLENĚNÁ

- VNĚJŠÍ – MĚDĚNÝ PLECH
- VNITŘNÍ – DŘEVĚNÝ

- POD OKNEM TĚLESO UT
- ŠPATNÝ STAV SPODNÍ ČÁSTI RÁMU A KŘÍDEL

REPASE OKENNÍHO RÁMU, KŘÍDEL, KASTLU ŽALUZII, VNITŘNÍHO PARAPETU A OBLOŽENÍ OKENNÍHO OTVORU
(PODROBNÝ POSTUP VIZ RESTAURÁTORSKÝ ZÁMĚR)

- ODSTRANĚNÍ STÁVAJÍCÍCH NÁTĚRŮ
- OPRAVA A VÝMĚNA POŠKOZENÝCH ČÁSTÍ OKENNÍCH RÁMŮ A KŘÍDEL
- TMELENÍ, BROUŠENÍ
- OČIŠTĚNÍ, OPRAVA, PROMAZÁNÍ A DOPLNĚNÍ CHYBĚJÍCÍCH ČÁSTÍ KOVÁNÍ
- OBNOVA NÁTĚRŮ V PŮVODNÍ BAREVNOSTI
- DOPLNĚNÍ TĚSĚNÍ VNITŘNÍCH KŘÍDEL

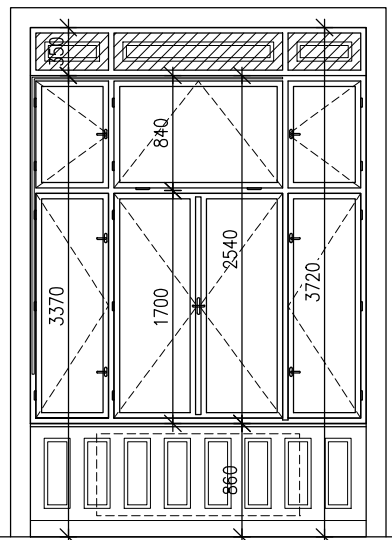
POHLED INTERIÉR

- VRCHNÍ KOVÁNÍ: MOSAZ
- DVOJKŘÍDLO (INT., EXT.) – 2x3 OKENNÍ ZÁVĚSY, DLOUHÁ ROZVORA S OLIVOU, ZAPADACÍ PLECH, ZÁSKOČKY, NÁRAZNÍK
- SAMOSTATNÁ KŘÍDLA (INT., EXT.) – 3 OKENNÍ ZÁVĚSY, 2 JAZÝČKOVÉ UZÁVĚRY S PŮLOLIVOU, ZÁSKOČKA
- NADSVĚTLÍKY OTEVÍRAVÉ A VYJÍMATELNÉ (INT., EXT.) – 2 OKENNÍ ZÁVĚSY, JAZÝČKOVÉ UZÁVĚRY S PŮLOLIVOU
- NADSVĚTLÍK VÝKLOPNÝ (INT., EXT.) – 2 OKENNÍ ZÁVĚSY PÁKOVÁ SPOJKA, PÁKOVÝ MECHANIZMUS

- BAREVNÝ NÁTĚR (OKNO, OSTĚNÍ) – SLONOVÁ KOST

REPASE STÁVAJÍCÍCH OTOPNÝCH TĚLES POD OKNY

- DEMONTÁŽ OTOPNÉHO TĚLESA
- OČIŠTĚNÍ
- 2x NOVÝ SYNTETICKÝ NÁTĚR
- OPĚTOVNÁ MONTÁŽ A OSAZENÍ NOVÝM TERMOREGULAČNÍM VENTILEM
- NOVÝ ODLITEK KOVÁNÍ V MÍSTĚ PROSTUPU POTRUBÍ OSTĚNÍM
